Einführung in Überschwemmungen

Einführung in die Erdbeobachtung bei Überschwemmungen

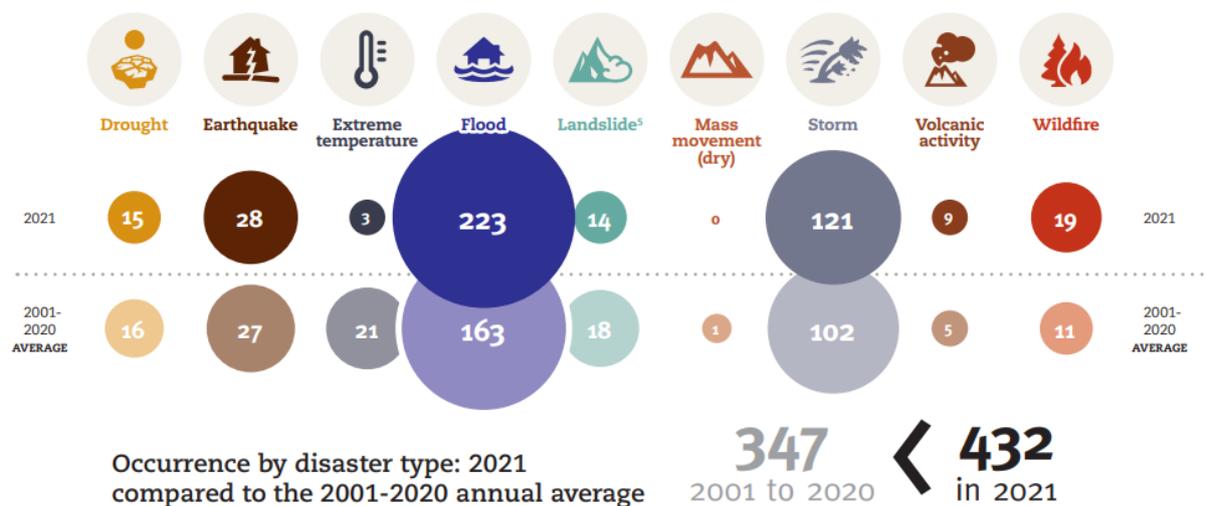
Abbildung 1: 2021 Katastrophen in Numbers (United Nations, Centre for Research on the Epidemiology of Disasters CRED)

Wie aus Abbildung 1 erkennbar ist, ist diese Zahl deutlich höher als der Durchschnitt von 357 jährlichen Katastrophenereignissen für den Zeitraum 2001-2020. Überschwemmungen dominierten diese Ereignisse mit 223 Vorkommnissen, gegenüber einem Durchschnitt von 163 jährlichen Überschwemmungsvorkommnissen im Zeitraum 2001-2020. Die schwersten Überschwemmungen im Jahr 2021 ereigneten sich in Indien (1 282 Todesfälle) während der Monsunzeit (Juni - September), der Henan-Flut in China (352 Todesfälle) und den Nuristan-Überschwemmungen in Afghanistan (260 Todesfälle). Im Juli 2021 führten Überschwemmungen in Mitteleuropa, allein in Deutschland, zu wirtschaftlichen Kosten von 40 Milliarden US-Dollar und waren die zweitteuerste Katastrophe (CRED 2022).

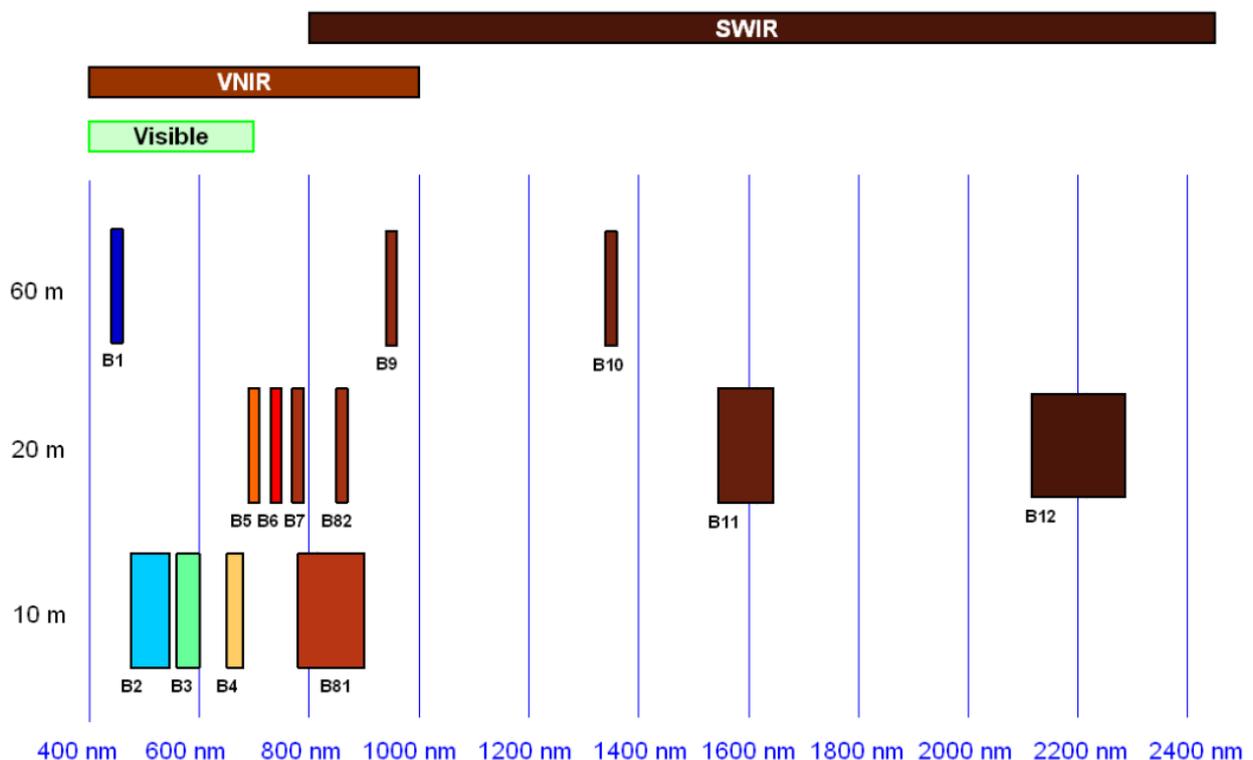
Abbildung 2: Sentinel-2 Spektralbänder und Auflösungen (ESA 2018)

Wasseroberflächen reflektieren meist Licht im sichtbaren Spektrum (VIS) und sehr wenig bis gar kein Licht im nahen Infrarot (NIR) und sind somit deutlich von anderen Oberflächen unterscheidbar, wenn die richtigen spektralen Bänder kombiniert werden; mit anderen Worten, Wasser hat einen individuellen spektralen „Fingerabdruck“.

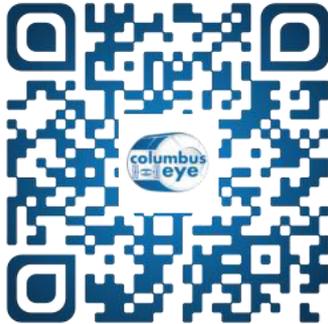
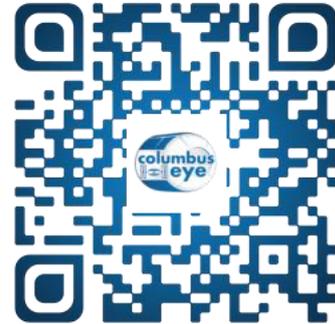
In der Columbus Eye App (Modul „Wasser im Überfluss“) können die verschiedenen Standorte mit zwei verschiedenen Bandkombinationen betrachtet und miteinander verglichen werden. Außerdem gibt es für jeden Ort ein Video, das die Folgen der Überschwemmung zeigt. Die Karte der europäischen Flusseinzugsgebiete dient als AR-Markierung für die App.

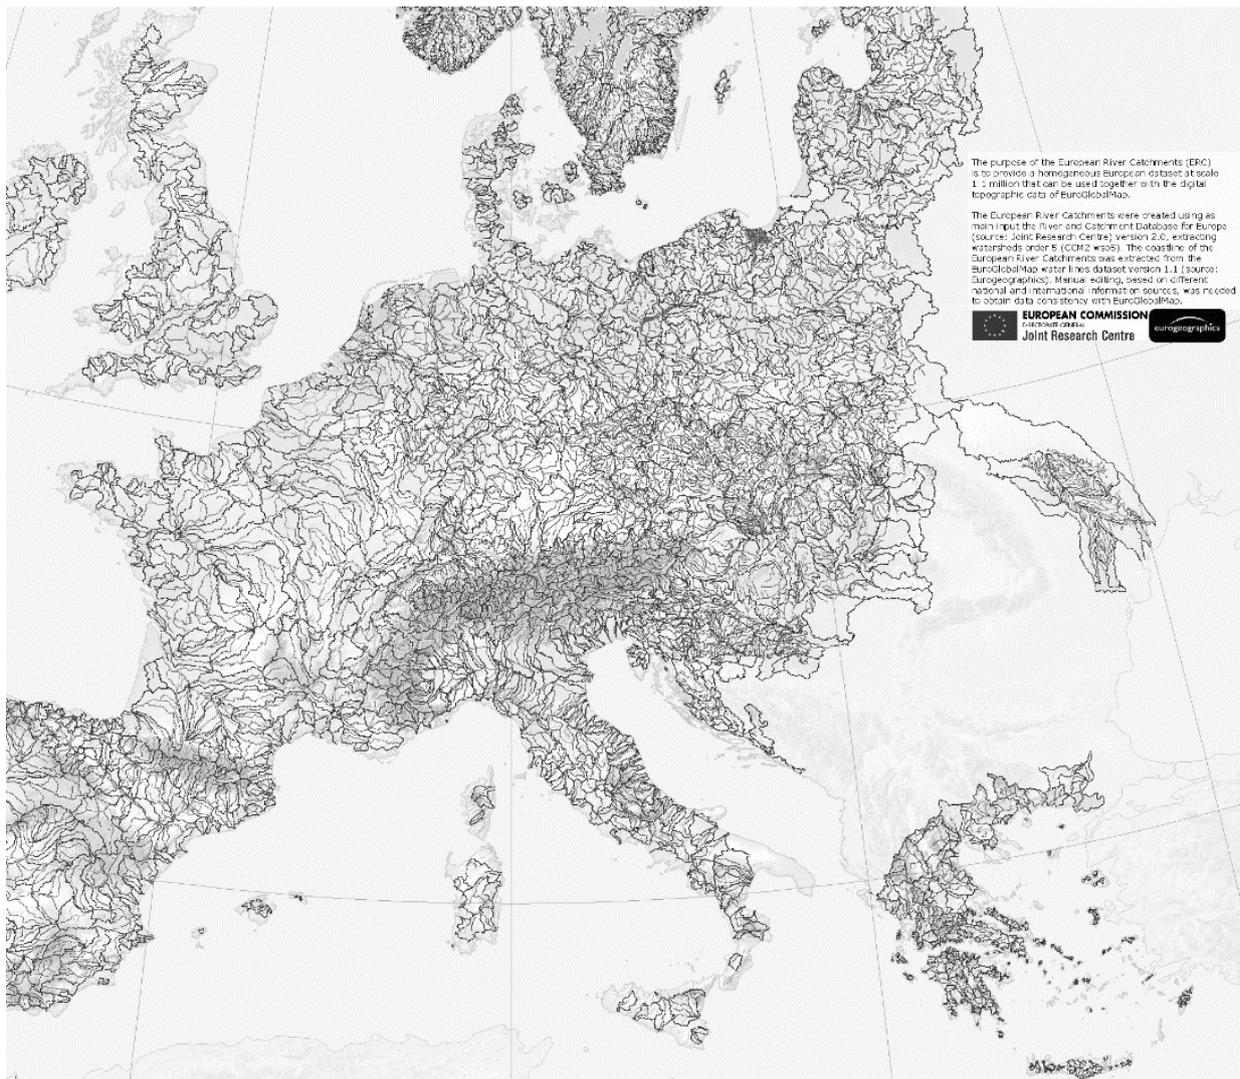
Abbildung 3: Karte der europäischen Flusseinzugsgebiete (European Commission, Joint Research Centre)
